Parrocchia B.V. Annunziata

— AZZIO —

In preparazione al restauro della chiesa del “convento”

UN ANNO DI INDAGINI

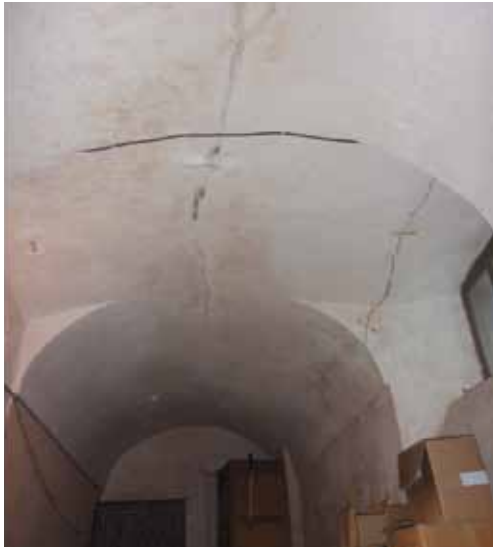
Vista della volta di copertura e del quadro fessurativo.

E' in evidenza una sola piccola lesione in volta ma da un'attenta ispezione nel sottotetto si è potuto constatare che la risistemazione della copertura eseguita una decina di anni fa non ha portato alla sostituzione di elementi dell'orditura principale di questa porzione di copertura gravemente deformati o addirittura lesionati che vennero allora puntellati insistendo in diversi punti sulla volta.

- il rinforzo di alcuni elementi interessati da fenomeni fessurativi (volta della prima cappella sinistra, zona presbiteriale in corrispondenza dell'arco trionfale, volta della sagrestia) con iniezioni di prodotti specifici per ridare un minimo di continuità strutturale ai paramenti murari lesionati, realizzazioni di cappe estradossali con rete di fibra di carbonio su volta del presbiterio e della prima cappella di sinistra;

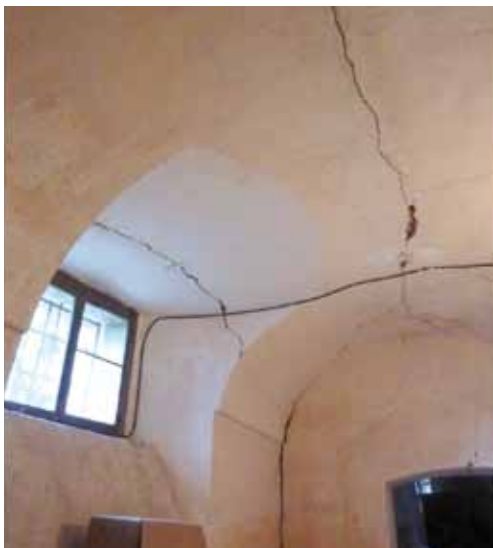
Dettaglio della profonda fessurazione longitudinale.
